認證編號 CPF5219925C052

## 車輛資料 Vehicle Information

## 車輛認證總結報告 Vehicle Inspection Findings

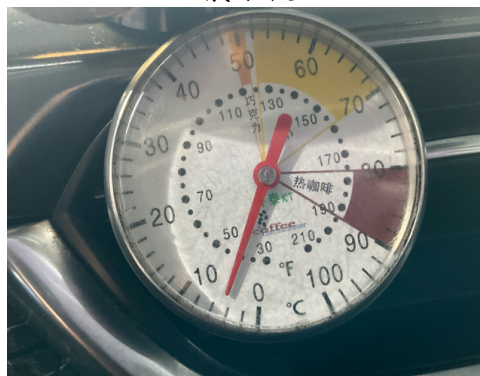
空調溫度

| 5. 前空調風速開關各段風速 | 正常 | 6. 前空調冷氣作動中央出風口溫度 | 5°C |
