認證編號 CPF5219925C053

## 車輛資料 Vehicle Information

## 車輛認證總結報告 Vehicle Inspection Findings

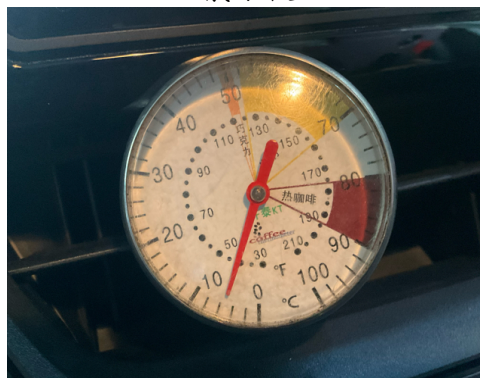
空調溫度

| 5. 前空調風速開關各段風速 | 正常 | 6. 前空調冷氣作動中央出風口溫度 | 5°C |
