認證編號 CPF5219925C054

## 車輛資料 Vehicle Information

## 車輛認證總結報告 Vehicle Inspection Findings

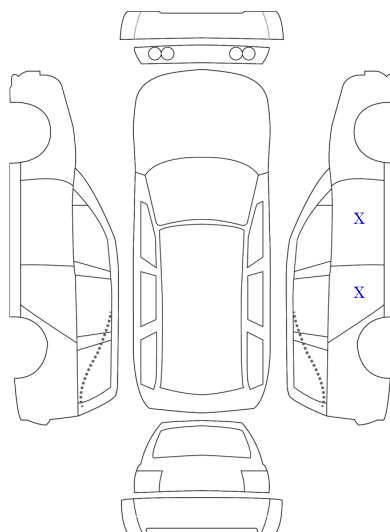
車體外觀圖

本車體骨架結構無修復跡象。

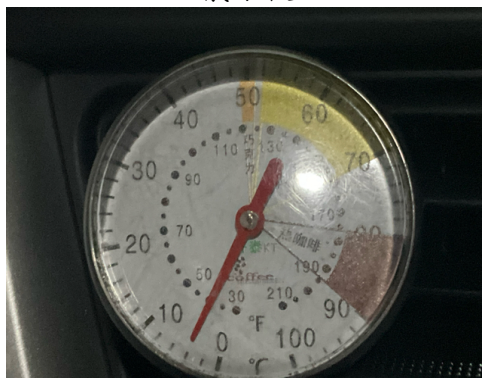
空調溫度

| 5. 前空調風速開關各段風速 | 正常 | 6. 前空調冷氣作動中央出風口溫度 | 5°C |
