認證編號 CPF5219925C055

## 車輛資料 Vehicle Information

## 車輛認證總結報告 Vehicle Inspection Findings

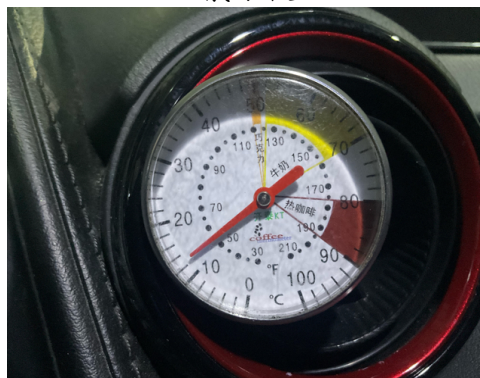
空調溫度

| 5. 前空調風速開關各段風速 | 正常 | 6. 前空調冷氣作動中央出風口溫度 | 13°C |
