認證編號 CPF5219925C067

## 車輛資料 Vehicle Information

## 車輛認證總結報告 Vehicle Inspection Findings

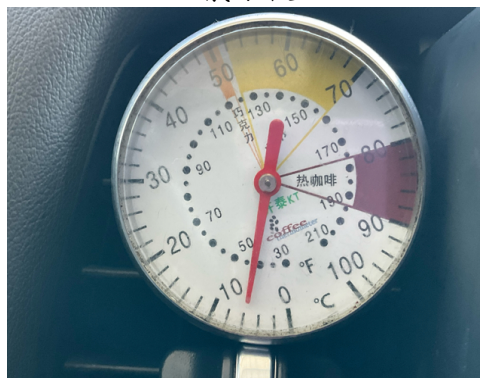
空調溫度

| 5. 前空調風速開關各段風速 | 正常 | 6. 前空調冷氣作動中央出風口溫度 | 6°C |
