認證編號 CPF5219925C069

## 車輛資料 Vehicle Information

## 車輛認證總結報告 Vehicle Inspection Findings

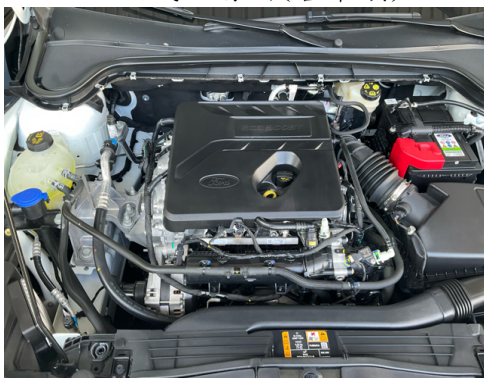
引擎室

本車引擎號碼無異常。

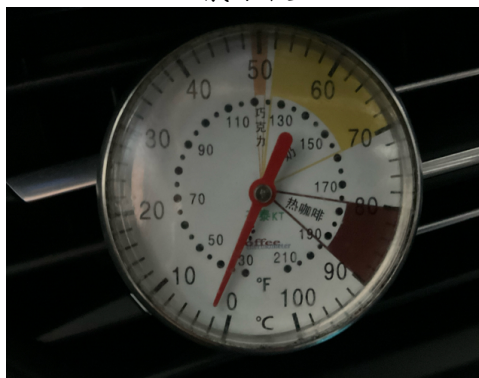
空調溫度

| 5. 前空調風速開關各段風速 | 正常 | 6. 前空調冷氣作動中央出風口溫度 | 3°C |
