認證編號 CPF5219925C070

## 車輛資料 Vehicle Information

## 車輛認證總結報告 Vehicle Inspection Findings

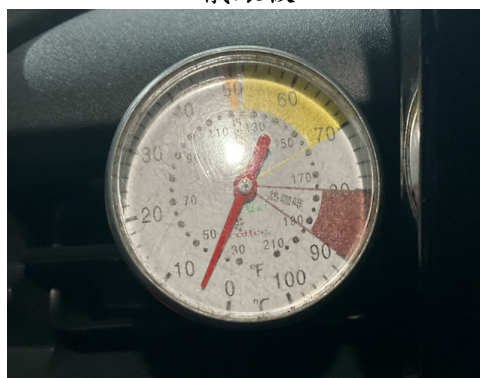
空調溫度

| 5. 前空調風速開關各段風速 | 正常 | 6. 前空調冷氣作動中央出風口溫度 | 5°C |
