認證編號 CPF5219925C074

## 車輛認證總結報告 Vehicle Inspection Findings

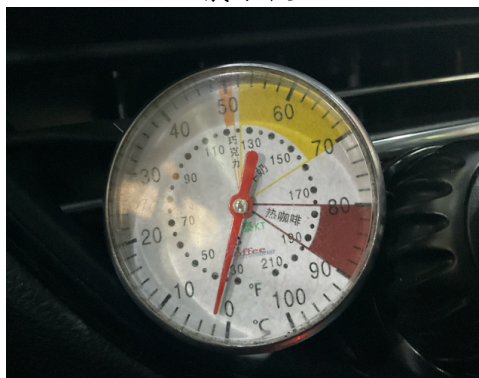
空調溫度

| 5. 前空調風速開關各段風速 | 正常 | 6. 前空調冷氣作動中央出風口溫度 | 3°C |
