認證編號 CPF5219925C075

## 車輛資料 Vehicle Information

| 廠牌 Make | TOYOTA |
| 車型 Model | ALTIS |

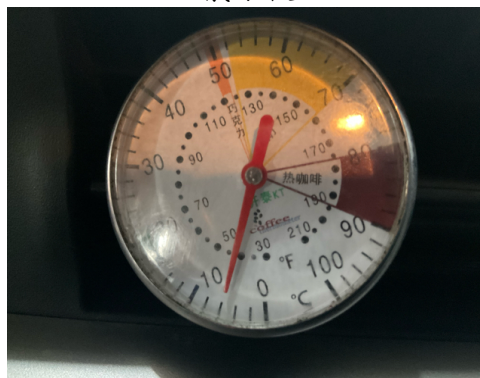
空調溫度

| 5. 前空調風速開關各段風速 | 正常 | 6. 前空調冷氣作動中央出風口溫度 | 5°C |
