# 車輛認證書

## 車輛認證總結報告 Vehicle Inspection Findings

認證編號 CPF5219925C076

廠牌 Make	PORSCHE
車型 Model	TAYCAN
年份 Year	2021/01
排氣量 Displacement	483
車身號碼 VIN	WP0ZZY1ZMSA2****
引擎號碼 Engine Number	無引擎號碼
現況實車里程 Mileage (僅揭露，不具保證效力)	96,230

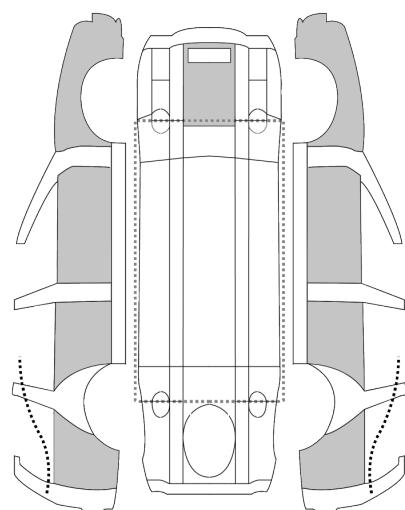
車骨結構圖

本車體骨架結構無修復跡象。

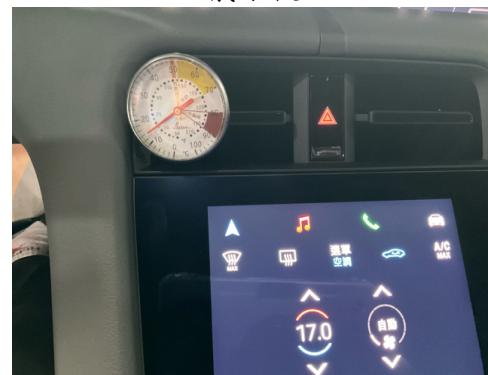
空調溫度

1. 檢查室外氣溫	25°C	2. 後空調冷氣作動中央出風口溫度	無此項目
3. 冷凝器散熱風扇有無運轉異常	正常	4. 前空調冷氣A/C開關燈號	正常
5. 前空調風速開關各段風速	正常	6. 前空調冷氣作動中央出風口溫度	17°C
7. 後空調冷氣A/C開關燈號	無此項目	8. 後空調風速開關各段風速	無此項目
