認證編號 CPF5219925C077

## 車輛資料 Vehicle Information

## 車輛認證總結報告 Vehicle Inspection Findings

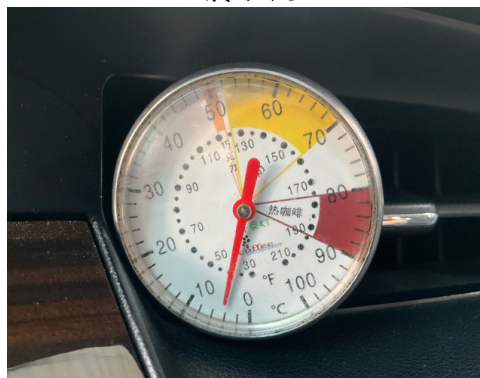
空調溫度

| 5. 前空調風速開關各段風速 | 正常 | 6. 前空調冷氣作動中央出風口溫度 | 5°C |
