認證編號 CPF5219925C084

## 車輛資料 Vehicle Information

## 車輛認證總結報告 Vehicle Inspection Findings

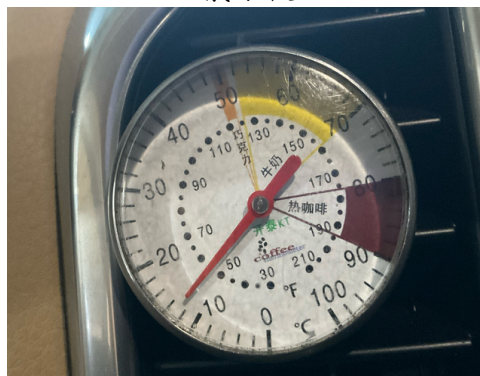
空調溫度

| 5. 前空調風速開關各段風速 | 正常 | 6. 前空調冷氣作動中央出風口溫度 | 15°C |
