認證編號 CPF5219925C085

## 車輛資料 Vehicle Information

## 車輛認證總結報告 Vehicle Inspection Findings

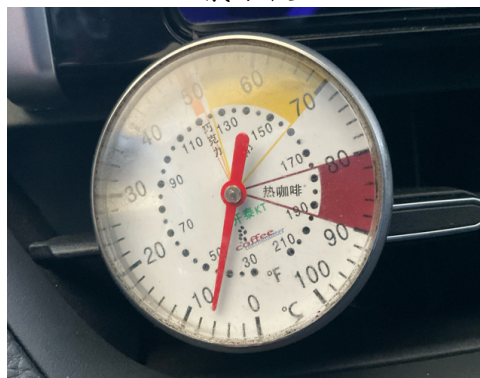
空調溫度

| 5. 前空調風速開關各段風速 | 正常 | 6. 前空調冷氣作動中央出風口溫度 | 7°C |
