認證編號 CPF5219925C086

## 車輛資料 Vehicle Information

| 車型 Model | ZINGER |

## 車輛認證總結報告 Vehicle Inspection Findings

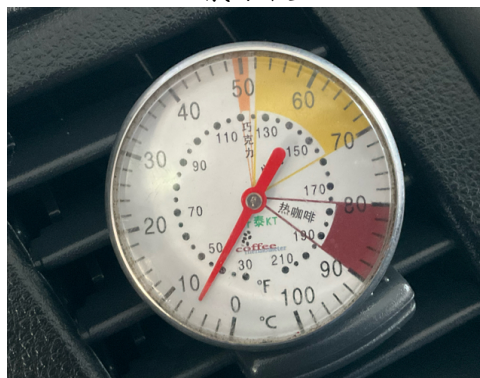
空調溫度

| 1. 檢查室外氣溫 | 25°C | 2. 後空調冷氣作動中央出風口溫度 | 14°C |
| 5. 前空調風速開關各段風速 | 正常 | 6. 前空調冷氣作動中央出風口溫度 | 7°C |
