認證編號 CPF5219925C087

## 車輛資料 Vehicle Information

## 車輛認證總結報告 Vehicle Inspection Findings

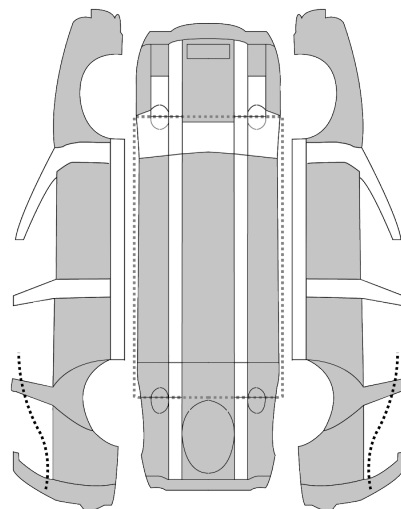
車骨結構圖

本車體骨架結構無修復跡象。

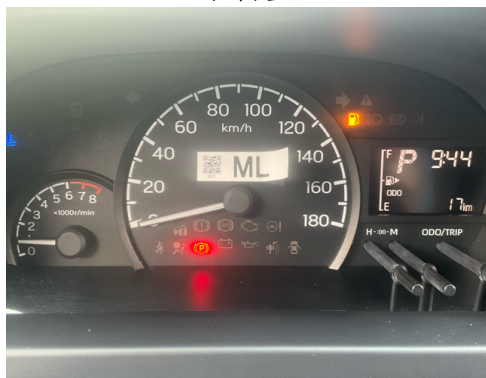
| 現況實車里程 Mileage<br>(僅揭露，不具保證效力) | 17 |

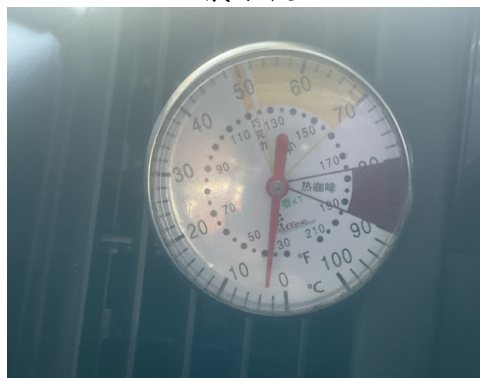
空調溫度

| 5. 前空調風速開關各段風速 | 正常 | 6. 前空調冷氣作動中央出風口溫度 | 3°C |
