認證編號 CPF5219925C092

| 廠牌 Make | SUZUKI |
| 車型 Model | SWIFT |

## 車輛認證總結報告 Vehicle Inspection Findings

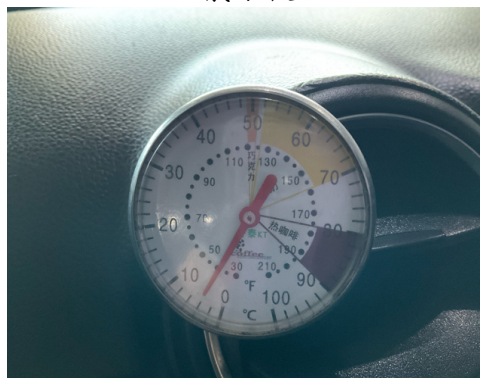
空調溫度

| 5. 前空調風速開關各段風速 | 正常 | 6. 前空調冷氣作動中央出風口溫度 | 5°C |
