認證編號 CPF5219925C093

## 車輛資料 Vehicle Information

| 車型 Model | CX-9 |

## 車輛認證總結報告 Vehicle Inspection Findings

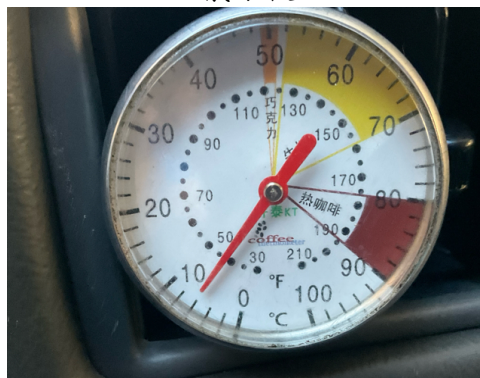
空調溫度

| 5. 前空調風速開關各段風速 | 正常 | 6. 前空調冷氣作動中央出風口溫度 | 7°C |
