認證編號 CPF5219925C094

## 車輛資料 Vehicle Information

## 車輛認證總結報告 Vehicle Inspection Findings

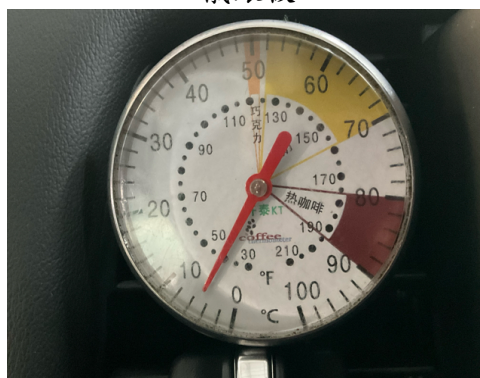
空調溫度

| 5. 前空調風速開關各段風速 | 正常 | 6. 前空調冷氣作動中央出風口溫度 | 5°C |
