認證編號 CPF5219925C099

## 車輛資料 Vehicle Information

## 車輛認證總結報告 Vehicle Inspection Findings

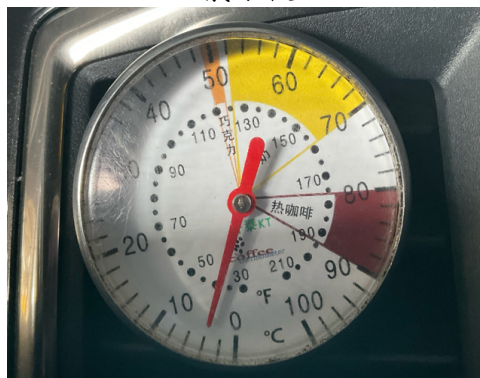
| 5. 前空調風速開關各段風速 | 正常 | 6. 前空調冷氣作動中央出風口溫度 | 5°C |

空調溫度
