認證編號 CPF5219925C100

## 車輛資料 Vehicle Information

## 車輛認證總結報告 Vehicle Inspection Findings

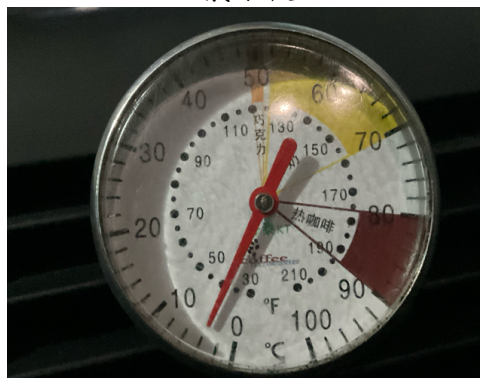
空調溫度

| 5. 前空調風速開關各段風速 | 正常 | 6. 前空調冷氣作動中央出風口溫度 | 4°C |
