# YES 車輛認證書

認證編號 CPF5219925C102

| 車型 Model | SX4 |
| 年份 Year | 2022/08 |

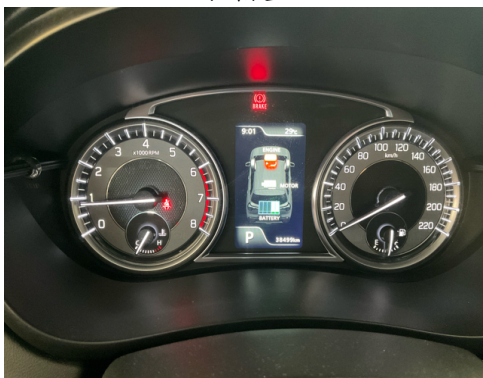
| 現況實車里程 Mileage<br>(僅揭露，不具保證效力) | 38,499 |

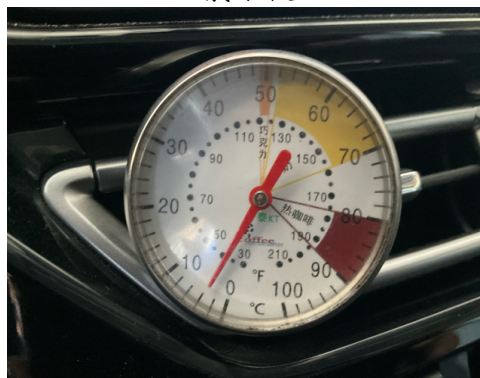
空調溫度

| 5. 前空調風速開關各段風速 | 正常 | 6. 前空調冷氣作動中央出風口溫度 | 5°C |
