認證編號 CPF5219925C112

## 車輛資料 Vehicle Information

## 車輛認證總結報告 Vehicle Inspection Findings

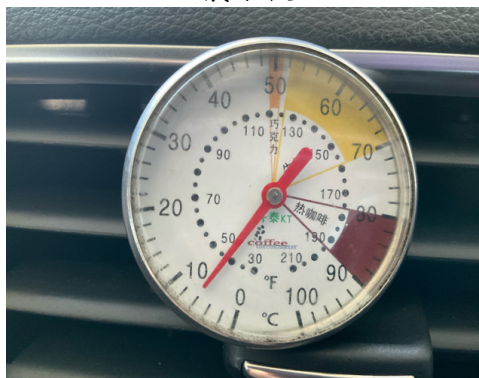
空調溫度

| 5. 前空調風速開關各段風速 | 正常 | 6. 前空調冷氣作動中央出風口溫度 | 6°C |
