# YES 車輛認證書

認證編號 CPF5219925C127

## 車輛資料 Vehicle Information

## 車輛認證總結報告 Vehicle Inspection Findings

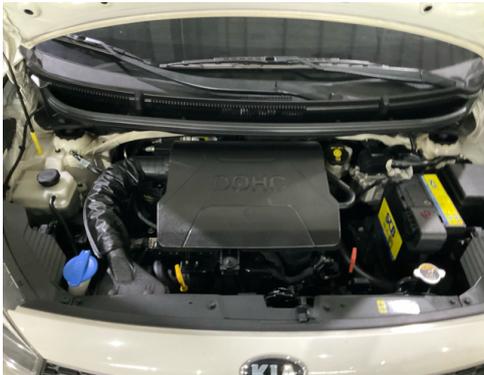
引擎室

1. 運轉時有無冒藍白煙、黑煙	正常	2. 水溫錶(燈)有無異常顯示	正常
3. 警告指示燈有無異常作動	正常	4. 機油油量、油質有無異常	正常
5. 外觀有無漏油/水跡象	正常	6. 運轉時有無抖動或異常聲響	正常
7. 外觀有無修補或龜裂跡象	正常	8. 冷卻風扇作動有無異常	正常
9. 加速有無不順暢或無法加速	正常	10. 高速運轉有無異常聲響	正常
11. 冷卻水有無添加防鏽劑	正常

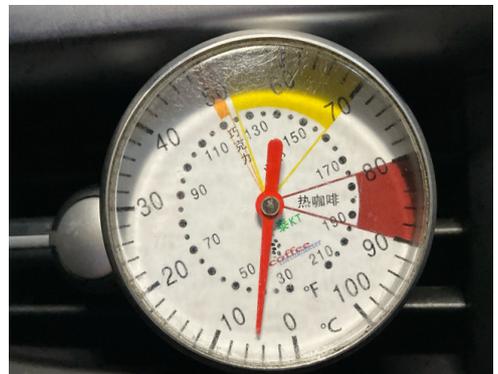
空調溫度

1. 檢查室外氣溫	23°C	2. 後空調冷氣作動中央出風口溫度	無此項目
3. 冷凝器散熱風扇有無運轉異常	正常	4. 前空調冷氣A/C開關燈號	正常
5. 前空調風速開關各段風速	正常	6. 前空調冷氣作動中央出風口溫度	5°C
7. 後空調冷氣A/C開關燈號	無此項目	8. 後空調風速開關各段風速	無此項目
