# YES 車輛認證書

認證編號 CPF5219925C128

| 廠牌 Make | TOYOTA |
| 車型 Model | SIENTA |

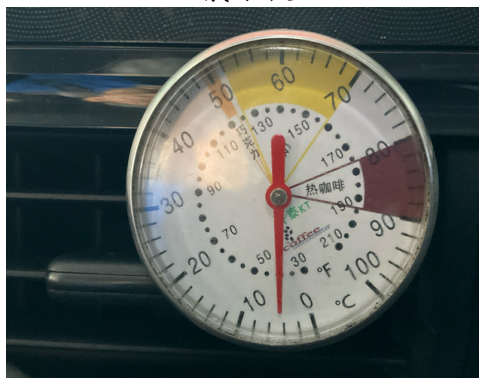
空調溫度

| 5. 前空調風速開關各段風速 | 正常 | 6. 前空調冷氣作動中央出風口溫度 | 5°C |
