認證編號 CPF5219925C151

## 車輛資料 Vehicle Information

## 車輛認證總結報告 Vehicle Inspection Findings

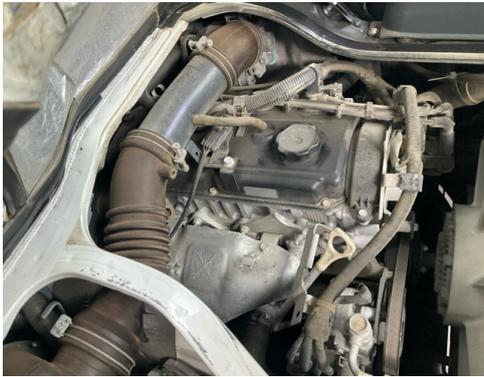
引擎室

1. 運轉時有無冒藍白煙、黑煙	正常	2. 水溫錶(燈)有無異常顯示	正常
3. 警告指示燈有無異常作動	正常	4. 機油油量、油質有無異常	正常
5. 外觀有無漏油/水跡象	正常	6. 運轉時有無抖動或異常聲響	正常
7. 外觀有無修補或龜裂跡象	正常	8. 冷卻風扇作動有無異常	正常
9. 加速有無不順暢或無法加速	正常	10. 高速運轉有無異常聲響	正常
11. 冷卻水有無添加防鏽劑	正常

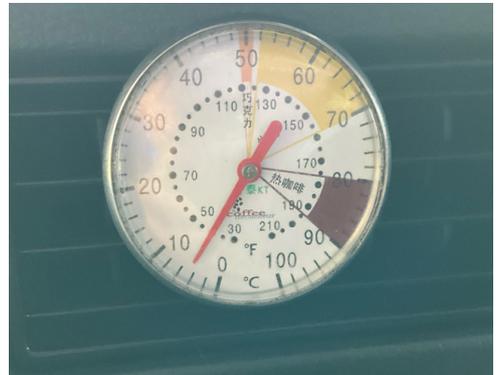
空調溫度

1. 檢查室外氣溫	22°C	2. 後空調冷氣作動中央出風口溫度	14°C
3. 冷凝器散熱風扇有無運轉異常	正常	4. 前空調冷氣A/C開關燈號	正常
5. 前空調風速開關各段風速	正常	6. 前空調冷氣作動中央出風口溫度	5°C
7. 後空調冷氣A/C開關燈號	正常	8. 後空調風速開關各段風速	正常
