認證編號 CPF52199261031

## 車輛資料 Vehicle Information

## 車輛認證總結報告 Vehicle Inspection Findings

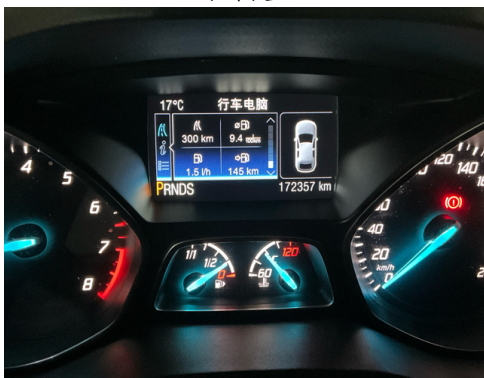
| 現況實車里程 Mileage<br>(僅揭露，不具保證效力) | 172,357 |

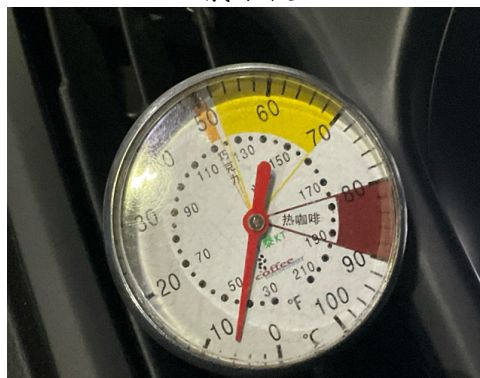
空調溫度

| 5. 前空調風速開關各段風速 | 正常 | 6. 前空調冷氣作動中央出風口溫度 | 7°C |
