# YES 車輛認證書

認證編號 CPF52199261037

| 車型 Model | RAV4 |

## 車輛認證總結報告 Vehicle Inspection Findings

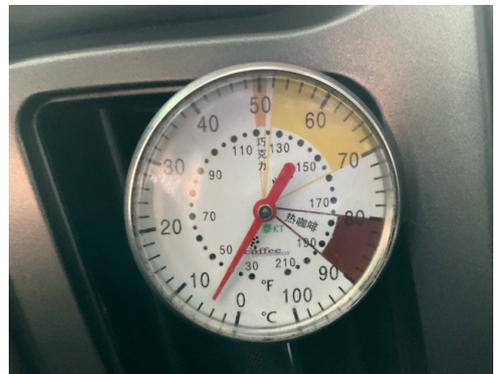
空調溫度

| 5. 前空調風速開關各段風速 | 正常 | 6. 前空調冷氣作動中央出風口溫度 | 5°C |
