認證編號 CPF52199261064

車輛資料 Vehicle Information

廠牌 Make	NISSAN
車型 Model	SUPER SENTRA
年份 Year	2021/04
排氣量 Displacement	1,598
車身號碼 VIN	B18GSB00****
引擎號碼 Engine Number	無引擎號碼
現況實車里程 Mileage (僅揭露, 不具保證效力)	73,673

車輛認證總結報告 Vehicle Inspection Findings

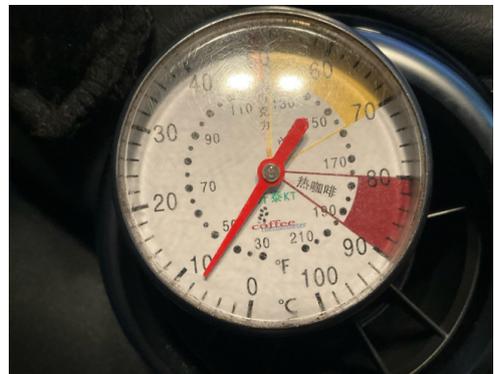
空調溫度

1. 檢查室外氣溫	19°C	2. 後空調冷氣作動中央出風口溫度	無此項目
3. 冷凝器散熱風扇有無運轉異常	正常	4. 前空調冷氣A/C開關燈號	正常
5. 前空調風速開關各段風速	正常	6. 前空調冷氣作動中央出風口溫度	7°C
7. 後空調冷氣A/C開關燈號	無此項目	8. 後空調風速開關各段風速	無此項目
