查定編號 CPF52199261090

廠牌 Make	LUXGEN
車型 Model	7 MPV
年份 Year	2010/07
排氣量 Displacement	2,198
車身號碼 VIN	L91SDC00****
引擎號碼 Engine Number	***TA0056**
現況實車里程 Mileage (僅揭露, 不具保證效力)	96,318

車輛認證總結報告 Vehicle Inspection Findings

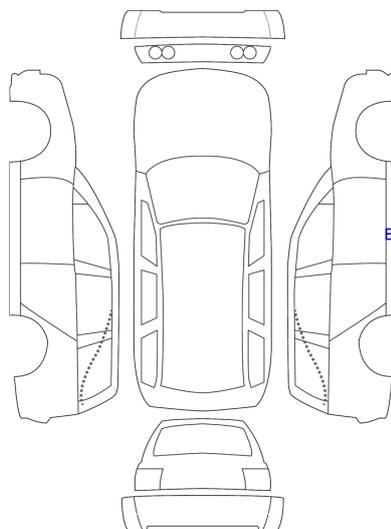
車體外觀圖

右側有鈹修痕。
左側有鈹修痕。

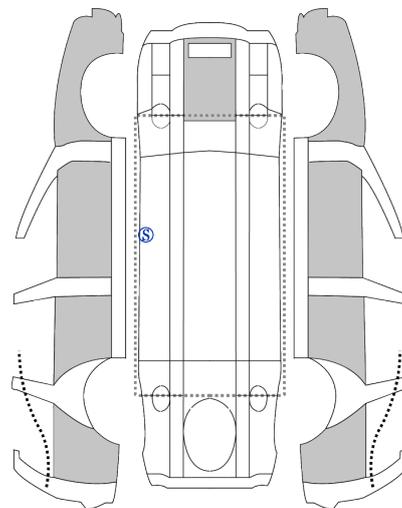
車骨結構圖

無任何異常之痕跡。
無任何異常之痕跡。
無任何泡水之痕跡。
異常
