YES 車輛認證書

認證編號 CPF52199261094

廠牌 Make	MITSUBISHI
車型 Model	OUTLANDER
年份 Year	2015/01
排氣量 Displacement	2,359
車身號碼 VIN	RB00****
引擎號碼 Engine Number	***2RE012**
現況實車里程 Mileage (僅揭露, 不具保證效力)	149,502

車輛認證總結報告 Vehicle Inspection Findings

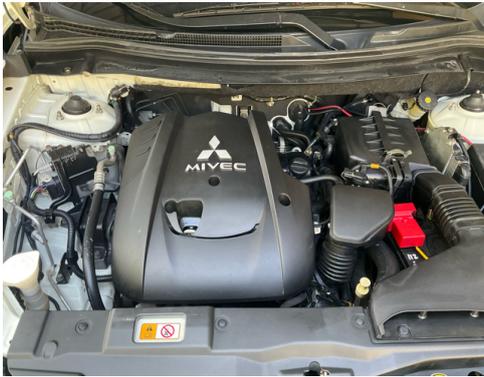
引擎室

1. 運轉時有無冒藍白煙、黑煙	正常	2. 水溫錶(燈)有無異常顯示	正常
3. 警告指示燈有無異常作動	正常	4. 機油油量、油質有無異常	正常
5. 外觀有無漏油/水跡象	正常	6. 運轉時有無抖動或異常聲響	正常
7. 外觀有無修補或龜裂跡象	正常	8. 冷卻風扇作動有無異常	正常
9. 加速有無不順暢或無法加速	正常	10. 高速運轉有無異常聲響	正常
11. 冷卻水有無添加防鏽劑	正常

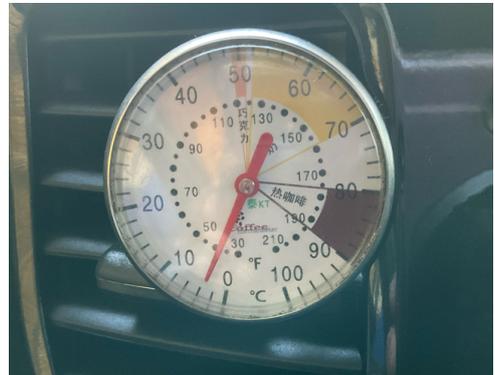
空調溫度

1. 檢查室外氣溫	23°C	2. 後空調冷氣作動中央出風口溫度	無此項目
3. 冷凝器散熱風扇有無運轉異常	正常	4. 前空調冷氣A/C開關燈號	正常
5. 前空調風速開關各段風速	正常	6. 前空調冷氣作動中央出風口溫度	5°C
7. 後空調冷氣A/C開關燈號	無此項目	8. 後空調風速開關各段風速	無此項目
