# YES 車輛認證書

受檢測車輛通過YES認證鑑定標準  
This vehicle has passed the YES Evaluation Standard

認證編號 CPF52199261103

| 車型 Model | ALTIS |

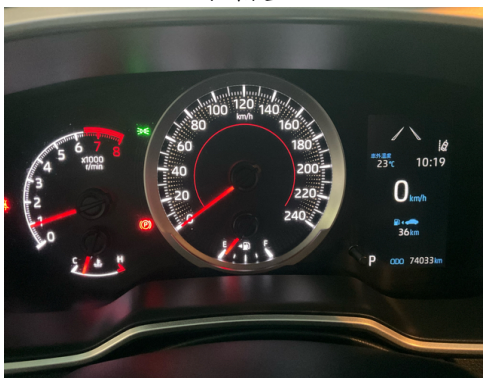
| 現況實車里程 Mileage<br>(僅揭露, 不具保證效力) | 74,033 |

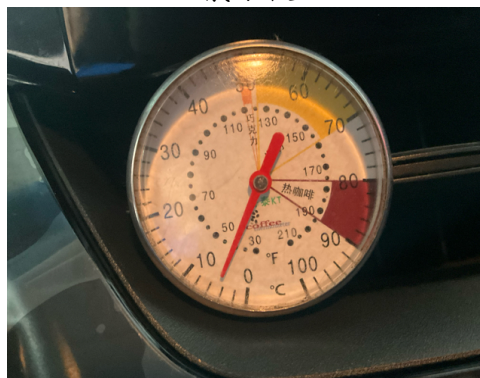
空調溫度

| 5. 前空調風速開關各段風速 | 正常 | 6. 前空調冷氣作動中央出風口溫度 | 5°C |
