認證編號 CPF52199261106

## 車輛資料 Vehicle Information

## 車輛認證總結報告 Vehicle Inspection Findings

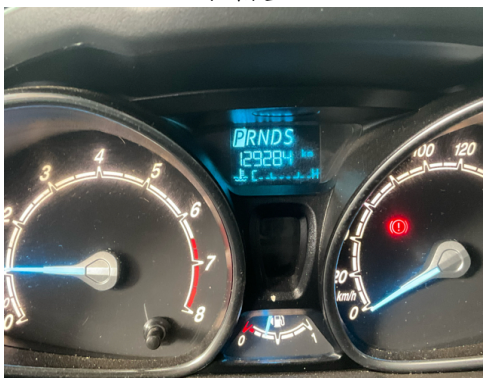
| 現況實車里程 Mileage<br>(僅揭露，不具保證效力) | 129,284 |

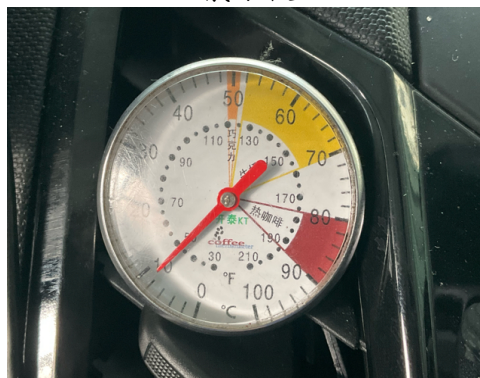
空調溫度

| 5. 前空調風速開關各段風速 | 正常 | 6. 前空調冷氣作動中央出風口溫度 | 7°C |
