認證編號 CPF52199261109

## 車輛資料 Vehicle Information

| 廠牌 Make | TOYOTA |
| 車型 Model | SIENTA |

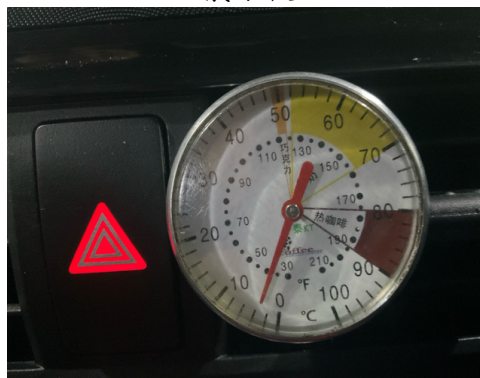
空調溫度

| 5. 前空調風速開關各段風速 | 正常 | 6. 前空調冷氣作動中央出風口溫度 | 3°C |
