認證編號 CPF52199261111

車輛資料 Vehicle Information

廠牌 Make	SUZUKI
車型 Model	SX4
年份 Year	2016/01
排氣量 Displacement	1,586
車身號碼 VIN	TSMJYA22S0041****
引擎號碼 Engine Number	無引擎號碼
現況實車里程 Mileage (僅揭露, 不具保證效力)	124,299

車輛認證總結報告 Vehicle Inspection Findings

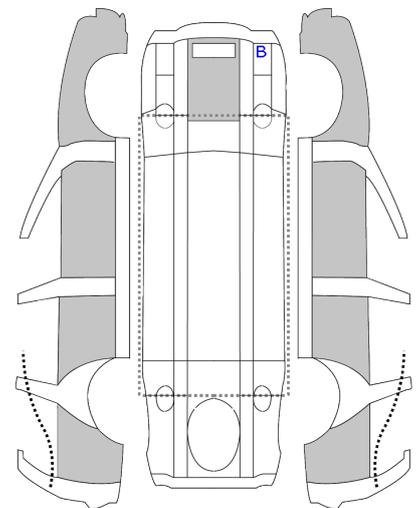
車骨結構圖

本車體骨架結構無修復跡象。

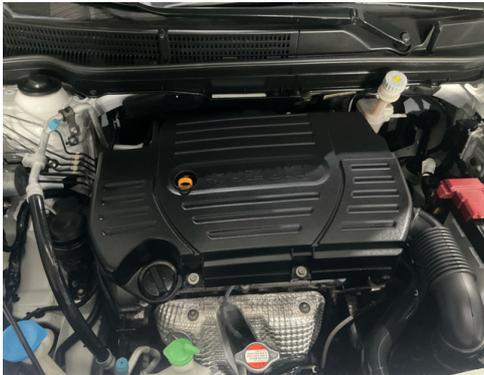
引擎室

1. 運轉時有無冒藍白煙、黑煙	正常	2. 水溫錶(燈)有無異常顯示	正常
3. 警告指示燈有無異常作動	正常	4. 機油油量、油質有無異常	正常
5. 外觀有無漏油/水跡象	正常	6. 運轉時有無抖動或異常聲響	正常
7. 外觀有無修補或龜裂跡象	正常	8. 冷卻風扇作動有無異常	正常
9. 加速有無不順暢或無法加速	正常	10. 高速運轉有無異常聲響	正常
11. 冷卻水有無添加防鏽劑	正常

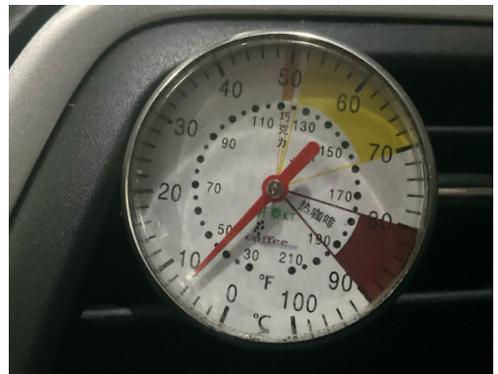
空調溫度

1. 檢查室外氣溫	25°C	2. 後空調冷氣作動中央出風口溫度	無此項目
3. 冷凝器散熱風扇有無運轉異常	正常	4. 前空調冷氣A/C開關燈號	正常
5. 前空調風速開關各段風速	正常	6. 前空調冷氣作動中央出風口溫度	6°C
7. 後空調冷氣A/C開關燈號	無此項目	8. 後空調風速開關各段風速	無此項目
