認證編號 CPF52199261116

車輛資料 Vehicle Information

車輛認證總結報告 Vehicle Inspection Findings

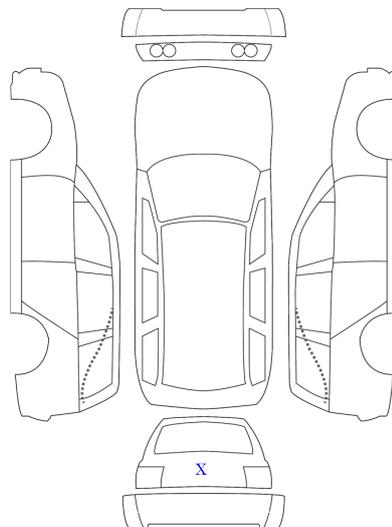
車體外觀圖

- 本車引擎號碼無異常。 S 鈹件鏽蝕、斑剝或鏽穿
- 本車車身號碼無異常。 B 受損面積約一個拳頭(含)以上
- 本車輛無泡水跡象。 R 鈹件校正痕跡
- 本車體骨架結構無修復跡象。 X 更換
