YES 車輛認證書

認證編號 CPF52199261131

廠牌 Make	TOYOTA
車型 Model	ALTIS
年份 Year	2024/08
排氣量 Displacement	1,798
車身號碼 VIN	RKLBU3AE8S001****
引擎號碼 Engine Number	***Z1748**
現況實車里程 Mileage (僅揭露, 不具保證效力)	19,935

車輛認證總結報告 Vehicle Inspection Findings

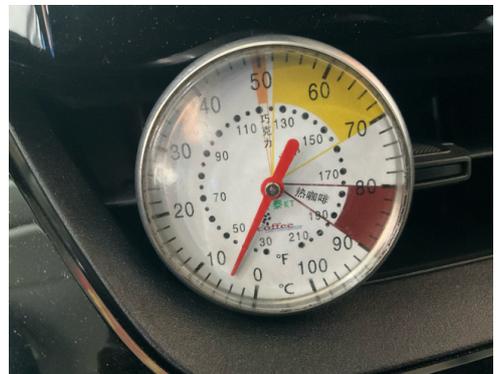
空調溫度

1. 檢查室外氣溫	22°C	2. 後空調冷氣作動中央出風口溫度	無此項目
3. 冷凝器散熱風扇有無運轉異常	正常	4. 前空調冷氣A/C開關燈號	正常
5. 前空調風速開關各段風速	正常	6. 前空調冷氣作動中央出風口溫度	5°C
7. 後空調冷氣A/C開關燈號	無此項目	8. 後空調風速開關各段風速	無此項目
