YES 車輛認證書

認證編號 CPF52199261136

廠牌 Make	TOYOTA
車型 Model	RAV4
年份 Year	2016/04
排氣量 Displacement	1,987
車身號碼 VIN	JTMYD3EV50J06****
引擎號碼 Engine Number	無引擎號碼
現況實車里程 Mileage (僅揭露, 不具保證效力)	100,614

車輛認證總結報告 Vehicle Inspection Findings

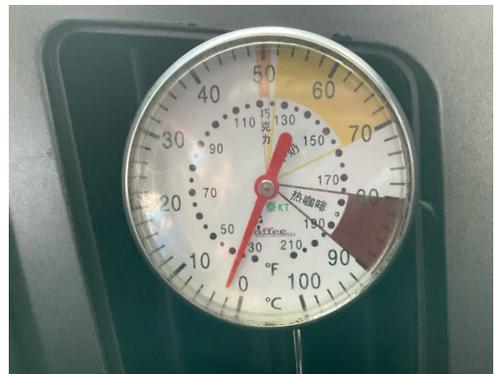
空調溫度

1. 檢查室外氣溫	18°C	2. 後空調冷氣作動中央出風口溫度	無此項目
3. 冷凝器散熱風扇有無運轉異常	正常	4. 前空調冷氣A/C開關燈號	正常
5. 前空調風速開關各段風速	正常	6. 前空調冷氣作動中央出風口溫度	3°C
7. 後空調冷氣A/C開關燈號	無此項目	8. 後空調風速開關各段風速	無此項目
