# YES 車輛認證書

認證編號 CPF52199261142

| 車型 Model | ALTIS |
| 年份 Year | 2016/05 |

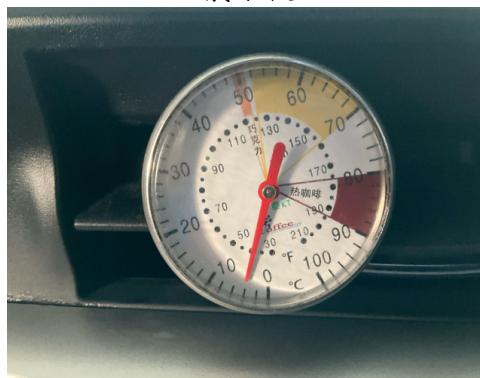
空調溫度

| 5. 前空調風速開關各段風速 | 正常 | 6. 前空調冷氣作動中央出風口溫度 | 5°C |
