認證編號 CPF52199261143

## 車輛資料 Vehicle Information

## 車輛認證總結報告 Vehicle Inspection Findings

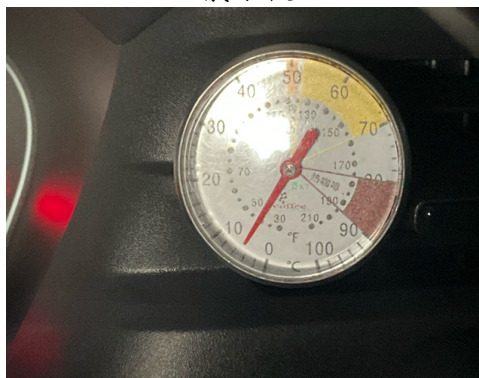
空調溫度

| 5. 前空調風速開關各段風速 | 正常 | 6. 前空調冷氣作動中央出風口溫度 | 8°C |
