認證編號 CPF52199261144

## 車輛資料 Vehicle Information

## 車輛認證總結報告 Vehicle Inspection Findings

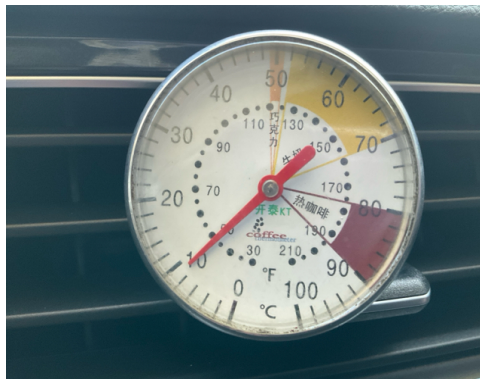
空調溫度

| 5. 前空調風速開關各段風速 | 正常 | 6. 前空調冷氣作動中央出風口溫度 | 10°C |
