YES 車輛認證書

認證編號 CPF52199261158

廠牌 Make	FORD
車型 Model	FOCUS
年份 Year	2020/05
排氣量 Displacement	1,497
車身號碼 VIN	L2700****
引擎號碼 Engine Number	***1417**
現況實車里程 Mileage (僅揭露, 不具保證效力)	215,982

車輛認證總結報告 Vehicle Inspection Findings

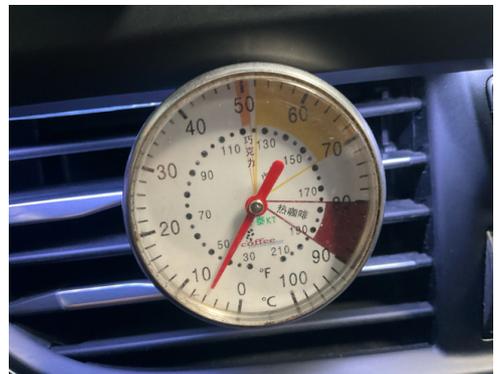
空調溫度

1. 檢查室外氣溫	25°C	2. 後空調冷氣作動中央出風口溫度	無此項目
3. 冷凝器散熱風扇有無運轉異常	正常	4. 前空調冷氣A/C開關燈號	正常
5. 前空調風速開關各段風速	正常	6. 前空調冷氣作動中央出風口溫度	5°C
7. 後空調冷氣A/C開關燈號	無此項目	8. 後空調風速開關各段風速	無此項目
