認證編號 CPF52199261159

## 車輛資料 Vehicle Information

## 車輛認證總結報告 Vehicle Inspection Findings

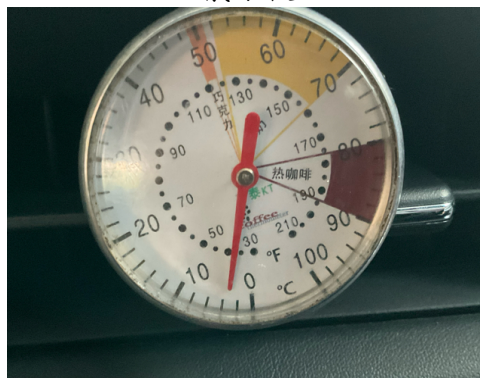
空調溫度

| 5. 前空調風速開關各段風速 | 正常 | 6. 前空調冷氣作動中央出風口溫度 | 3°C |
