**認證編號** CPF52199261162

### 車輛資料 Vehicle Information

### 車輛認證總結報告 Vehicle Inspection Findings

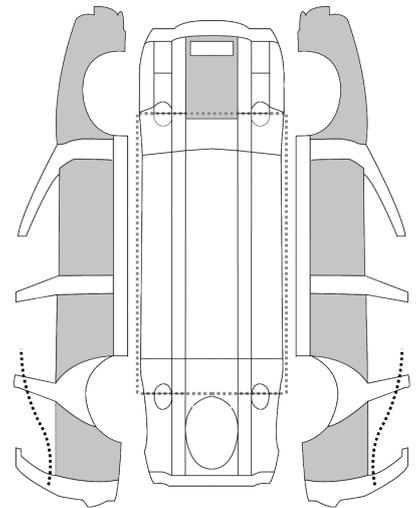
車骨結構圖

本車引擎號碼無異常。 **S** 鈹件鏽蝕、斑剝或鏽穿  
 本車車身號碼無異常。 **B** 受損面積約一個拳頭(含)以上  
 本車輛無泡水跡象。 **R** 鈹件校正痕跡  
 本車體骨架結構無修復跡象。 **X** 更換

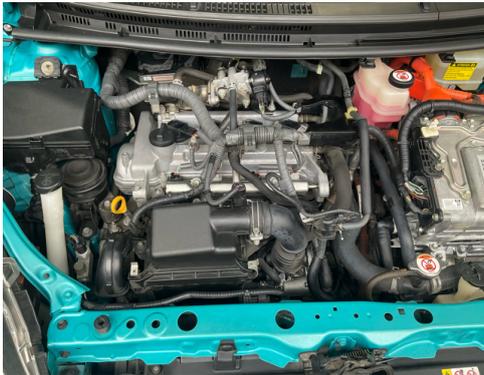
引擎室

1. 運轉時有無冒藍白煙、黑煙	正常	2. 水溫錶(燈)有無異常顯示	正常
3. 警告指示燈有無異常作動	正常	4. 機油油量、油質有無異常	正常
5. 外觀有無漏油/水跡象	正常	6. 運轉時有無抖動或異常聲響	正常
7. 外觀有無修補或龜裂跡象	正常	8. 冷卻風扇作動有無異常	正常
9. 加速有無不順暢或無法加速	正常	10. 高速運轉有無異常聲響	正常
11. 冷卻水有無添加防鏽劑	正常

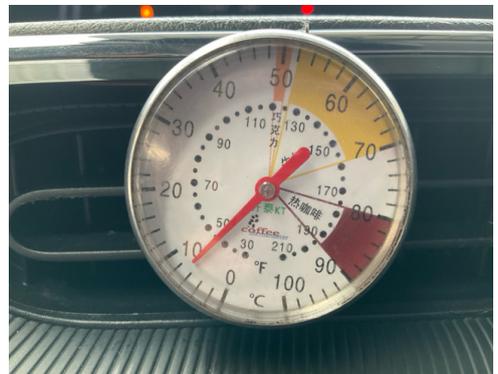
空調溫度

1. 檢查室外氣溫	24°C	2. 後空調冷氣作動中央出風口溫度	無此項目
3. 冷凝器散熱風扇有無運轉異常	正常	4. 前空調冷氣A/C開關燈號	正常
5. 前空調風速開關各段風速	正常	6. 前空調冷氣作動中央出風口溫度	7°C
7. 後空調冷氣A/C開關燈號	無此項目	8. 後空調風速開關各段風速	無此項目
