認證編號 CPF52199261166

車輛資料 Vehicle Information

車輛認證總結報告 Vehicle Inspection Findings

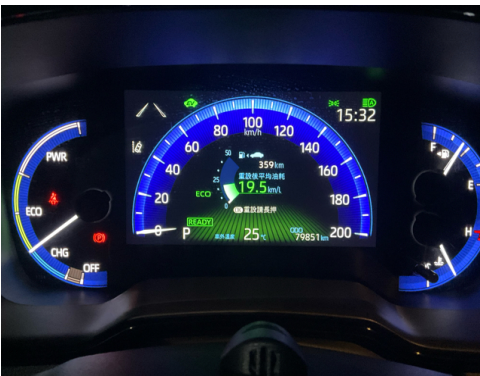
| 現況實車里程 Mileage (僅揭露, 不具保證效力) | 79,851 |

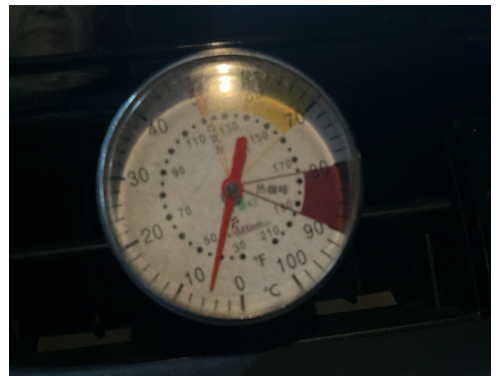
空調溫度

| 5. 前空調風速開關各段風速 | 正常 | 6. 前空調冷氣作動中央出風口溫度 | 5°C |
