認證編號 CPF52199261172

## 車輛資料 Vehicle Information

## 車輛認證總結報告 Vehicle Inspection Findings

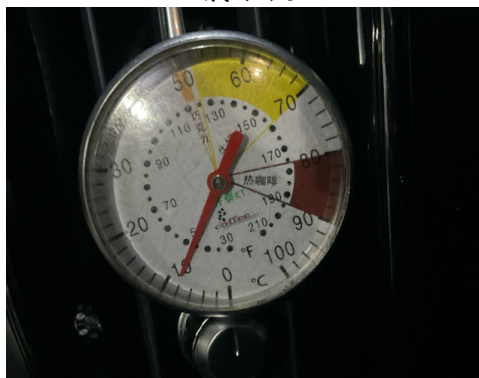
空調溫度

| 5. 前空調風速開關各段風速 | 正常 | 6. 前空調冷氣作動中央出風口溫度 | 7°C |
