YES 車輛認證書

認證編號 CPF52199261173

廠牌 Make	HONDA
車型 Model	CR-V
年份 Year	2022/03
排氣量 Displacement	1,498
車身號碼 VIN	RKTRW1820NF10****
引擎號碼 Engine Number	無引擎號碼
現況實車里程 Mileage (僅揭露, 不具保證效力)	108,653

車輛認證總結報告 Vehicle Inspection Findings

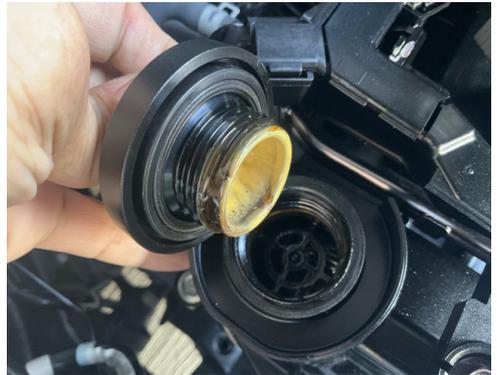
機油蓋

1. 運轉時有無冒藍白煙、黑煙	正常	2. 水溫錶(燈)有無異常顯示	正常
3. 警告指示燈有無異常作動	正常	4. 機油油量、油質有無異常	異常
5. 外觀有無漏油/水跡象	正常	6. 運轉時有無抖動或異常聲響	正常
7. 外觀有無修補或龜裂跡象	正常	8. 冷卻風扇作動有無異常	正常
9. 加速有無不順暢或無法加速	正常	10. 高速運轉有無異常聲響	正常
11. 冷卻水有無添加防鏽劑	正常

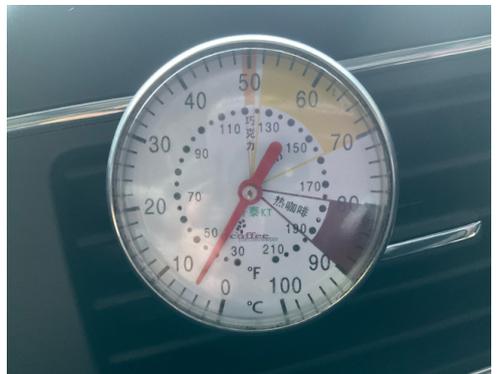
空調溫度

1. 檢查室外氣溫	25°C	2. 後空調冷氣作動中央出風口溫度	無此項目
3. 冷凝器散熱風扇有無運轉異常	正常	4. 前空調冷氣A/C開關燈號	正常
5. 前空調風速開關各段風速	正常	6. 前空調冷氣作動中央出風口溫度	5°C
7. 後空調冷氣A/C開關燈號	無此項目	8. 後空調風速開關各段風速	無此項目
