YES 車輛認證書

認證編號 CPF52199261178

廠牌 Make	NISSAN
車型 Model	KICKS
年份 Year	2025/05
排氣量 Displacement	1,598
車身號碼 VIN	RF5VGAP15SS00****
引擎號碼 Engine Number	無引擎號碼
現況實車里程 Mileage (僅揭露, 不具保證效力)	4,711

車輛認證總結報告 Vehicle Inspection Findings

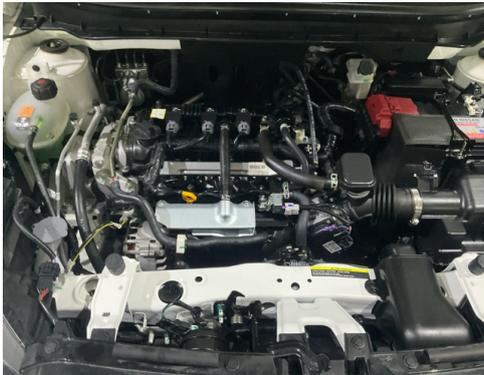
引擎室

1. 運轉時有無冒藍白煙、黑煙	正常	2. 水溫錶(燈)有無異常顯示	正常
3. 警告指示燈有無異常作動	正常	4. 機油油量、油質有無異常	正常
5. 外觀有無漏油/水跡象	正常	6. 運轉時有無抖動或異常聲響	正常
7. 外觀有無修補或龜裂跡象	正常	8. 冷卻風扇作動有無異常	正常
9. 加速有無不順暢或無法加速	正常	10. 高速運轉有無異常聲響	正常
11. 冷卻水有無添加防鏽劑	正常

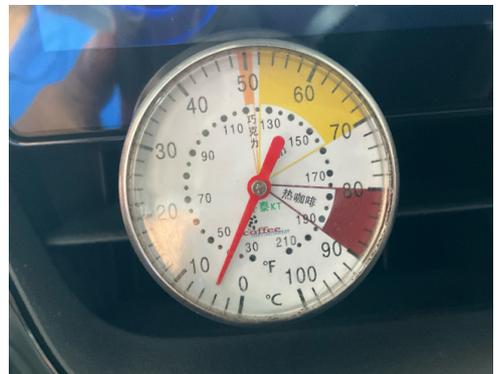
空調溫度

1. 檢查室外氣溫	19°C	2. 後空調冷氣作動中央出風口溫度	無此項目
3. 冷凝器散熱風扇有無運轉異常	正常	4. 前空調冷氣A/C開關燈號	正常
5. 前空調風速開關各段風速	正常	6. 前空調冷氣作動中央出風口溫度	5°C
7. 後空調冷氣A/C開關燈號	無此項目	8. 後空調風速開關各段風速	無此項目
