YES 車輛認證書

認證編號 CPF52199261179

廠牌 Make	NISSAN
車型 Model	ALTIMA
年份 Year	2023/02
排氣量 Displacement	1,997
車身號碼 VIN	1N4AL4AV6PN36****
引擎號碼 Engine Number	無引擎號碼
現況實車里程 Mileage (僅揭露, 不具保證效力)	50,381

車輛認證總結報告 Vehicle Inspection Findings

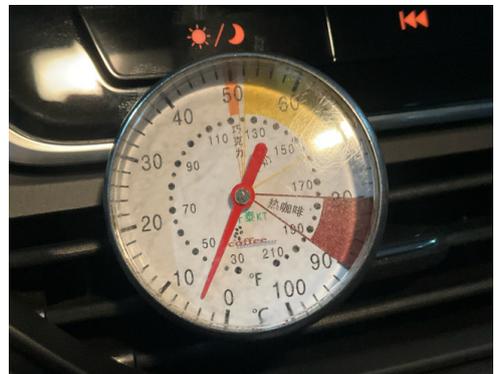
空調溫度

1. 檢查室外氣溫	20°C	2. 後空調冷氣作動中央出風口溫度	無此項目
3. 冷凝器散熱風扇有無運轉異常	正常	4. 前空調冷氣A/C開關燈號	正常
5. 前空調風速開關各段風速	正常	6. 前空調冷氣作動中央出風口溫度	5°C
7. 後空調冷氣A/C開關燈號	無此項目	8. 後空調風速開關各段風速	無此項目
