YES 車輛認證書

認證編號 CPF52199261187

廠牌 Make	MITSUBISHI
車型 Model	COLT PLUS
年份 Year	2023/12
排氣量 Displacement	1,499
車身號碼 VIN	RKMNPZ45XRY09****
引擎號碼 Engine Number	***1S3XX2**
現況實車里程 Mileage (僅揭露, 不具保證效力)	28,778

車輛認證總結報告 Vehicle Inspection Findings

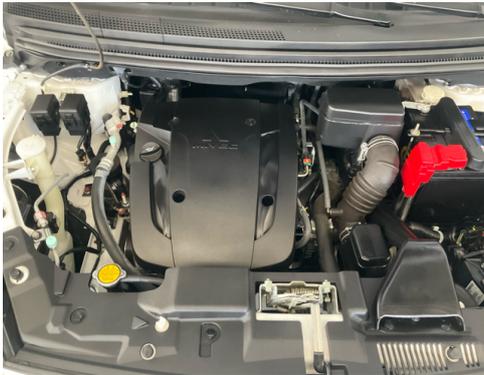
引擎室

1. 運轉時有無冒藍白煙、黑煙	正常	2. 水溫錶(燈)有無異常顯示	正常
3. 警告指示燈有無異常作動	正常	4. 機油油量、油質有無異常	正常
5. 外觀有無漏油/水跡象	正常	6. 運轉時有無抖動或異常聲響	正常
7. 外觀有無修補或龜裂跡象	正常	8. 冷卻風扇作動有無異常	正常
9. 加速有無不順暢或無法加速	正常	10. 高速運轉有無異常聲響	正常
11. 冷卻水有無添加防鏽劑	正常

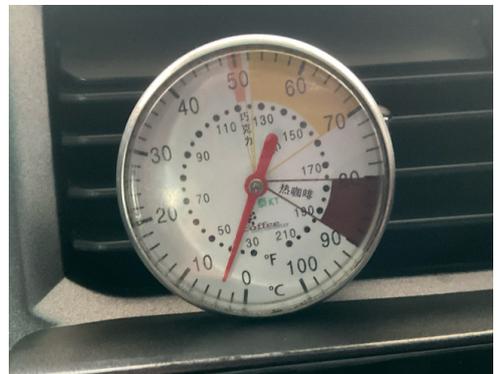
空調溫度

1. 檢查室外氣溫	23°C	2. 後空調冷氣作動中央出風口溫度	無此項目
3. 冷凝器散熱風扇有無運轉異常	正常	4. 前空調冷氣A/C開關燈號	正常
5. 前空調風速開關各段風速	正常	6. 前空調冷氣作動中央出風口溫度	5°C
7. 後空調冷氣A/C開關燈號	無此項目	8. 後空調風速開關各段風速	無此項目
