# YES 車輛認證書

認證編號 CPF52199261189

廠牌 Make	TOYOTA
車型 Model	TOWN ACE
年份 Year	2022/12
排氣量 Displacement	1,496
車身號碼 VIN	RJNCA1AA2P000****
引擎號碼 Engine Number	***G9336**
現況實車里程 Mileage (僅揭露, 不具保證效力)	18,676

## 車輛認證總結報告 Vehicle Inspection Findings

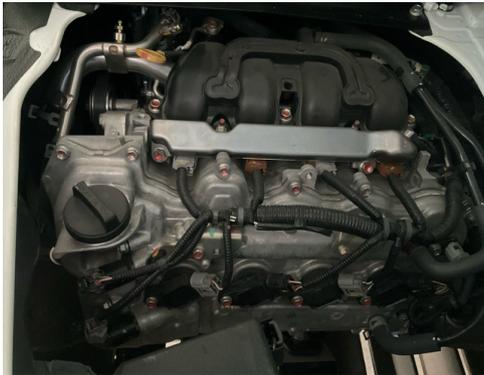
引擎室

1. 運轉時有無冒藍白煙、黑煙	正常	2. 水溫錶(燈)有無異常顯示	正常
3. 警告指示燈有無異常作動	正常	4. 機油油量、油質有無異常	正常
5. 外觀有無漏油/水跡象	正常	6. 運轉時有無抖動或異常聲響	正常
7. 外觀有無修補或龜裂跡象	正常	8. 冷卻風扇作動有無異常	正常
9. 加速有無不順暢或無法加速	正常	10. 高速運轉有無異常聲響	正常
11. 冷卻水有無添加防鏽劑	正常

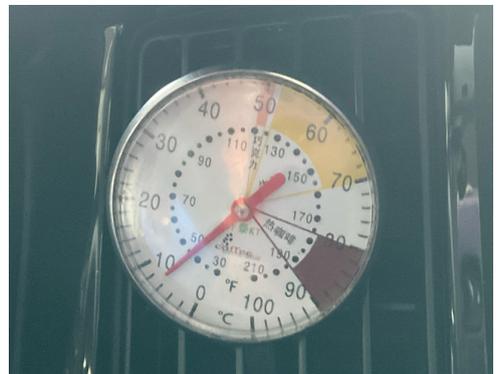
空調溫度

1. 檢查室外氣溫	23°C	2. 後空調冷氣作動中央出風口溫度	無此項目
3. 冷凝器散熱風扇有無運轉異常	正常	4. 前空調冷氣A/C開關燈號	正常
5. 前空調風速開關各段風速	正常	6. 前空調冷氣作動中央出風口溫度	7°C
7. 後空調冷氣A/C開關燈號	無此項目	8. 後空調風速開關各段風速	無此項目
